denominazione
Sercambi

UTOE 2

ubicazione
*via Giovanni Sercambi, via
Francesco Caracciolo*

modalità d'intervento
piano attuativo

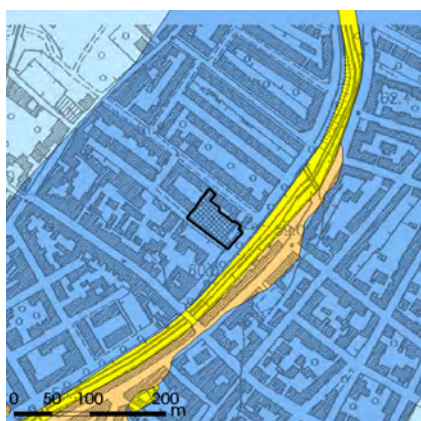
PERICOLOSITÀ IDRAULICA

Pericolosità Idraulica

PI2 media

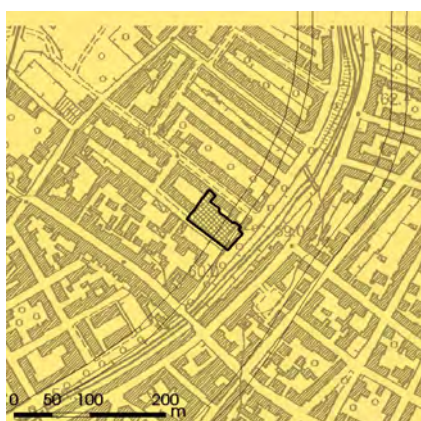
PERICOLOSITÀ SISMICA

Profondità substrato da pc (m): 100 - 110

Fattore di Amplificazione: 1,2 - 1,30

Pericolosità Sismica

PS3 elevata

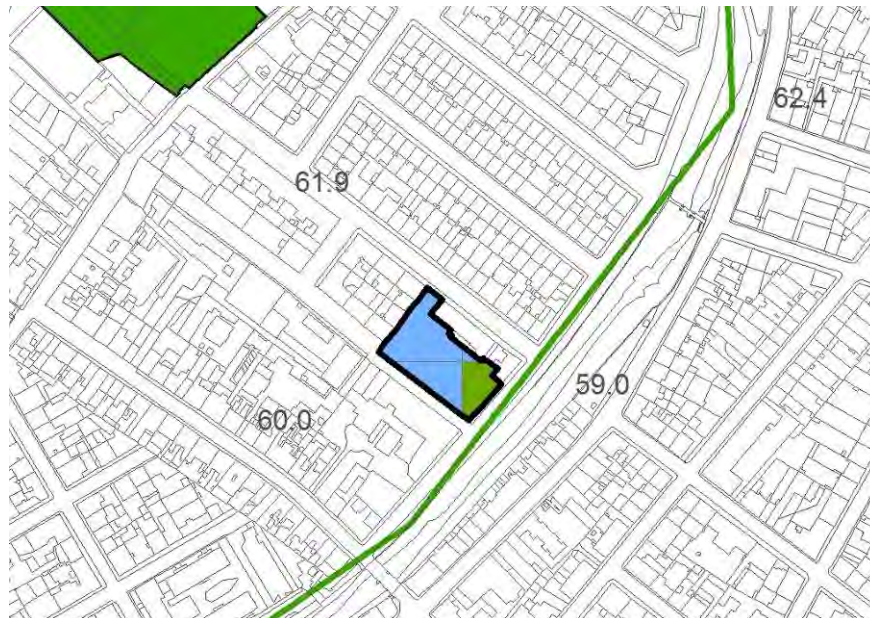
DOTAZIONI DEL COMPARTO

Prossimità alla rete ecologica comunale **SI**

Presenza di spazi minimi per interventi ecologici **NO**

POTENZIALITÀ ECOLOGICA	B - media
FATTORE ZOOLOGICO	2 - medio

POTENZIALITÀ ECOLOGICA	C - alta
FATTORE ZOOLOGICO	2 - medio

L'area non è coinvolta nella rete ecologica intraurbana, pertanto non vi sono prescrizioni ecologiche e ambientali.

L'area rientra all'interno del corridoio ecologico del torrente Mugnone. Attualmente presenta una copertura prevalentemente urbanizzata con superfici a verde da arredo pubblico e privato. La componente zoologica dell'area è composta prevalentemente da avifauna tipica di parchi e giardini estesi (A), di ambienti aperti (B), di ambienti ripari e fluviali (C), di aree periurbane (D) e di aree coltivate (E). Secondariamente troviamo rettili (lucertole, gechi) e chiroterti.
