AT

12.08

**denominazione**  
*Ex Inarcassa*

**UTOE 12**

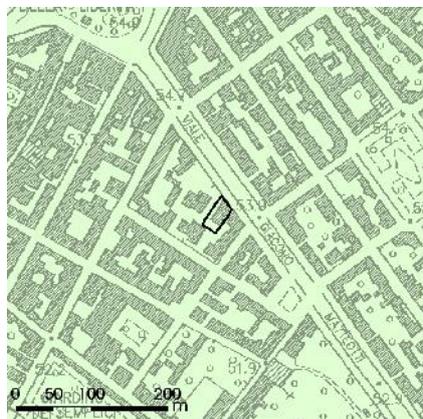
PERICOLOSITÀ GEOLOGICA

PG2 media

L'area deve essere adeguatamente investigata per l'intero comparto data la presenza di litologie a comportamento geomeccanico differente.

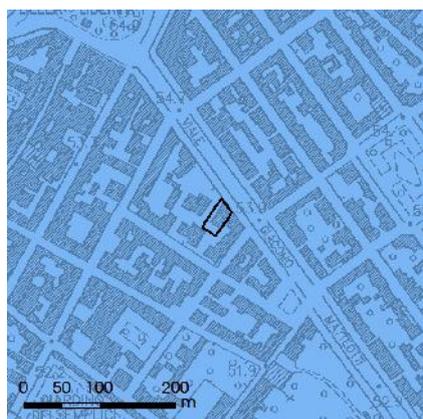
PERICOLOSITÀ IDRAULICA

PI2 media

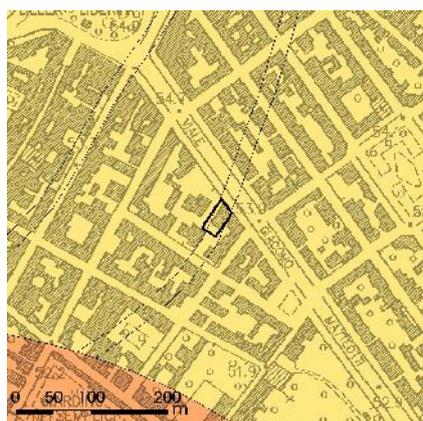
PERICOLOSITÀ SISMICA

Profondità substrato da pc (m): 75 - 100

Fattore di Amplificazione: 1,5 - 1,6

PS3 elevata

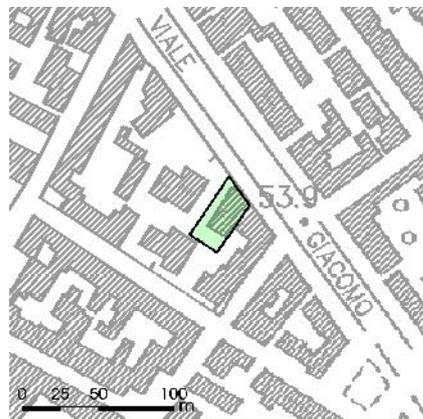
FATTIBILITÀ GEOLOGICA

INTERVENTO	PERICOLOSITÀ		
	GEOLOGICA PG2	IDRAULICA PI2	SISMICA PS3
Ristrutturazione edilizia	FG2	FI2	FS3

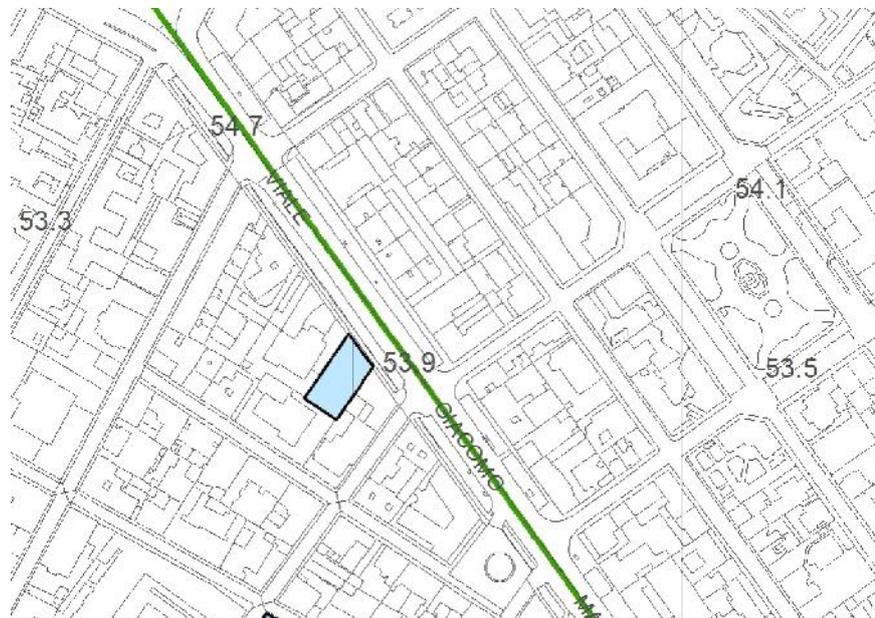
### DOTAZIONI DEL COMPARTO

POTENZIALITÀ ECOLOGICA	B - media
FATTORE ZOOLOGICO	1 - basso

Attualmente presenta una copertura prevalentemente urbanizzata con aree a verde da arredo pubblico e privato. La componente zoologica dell'area è composta prevalentemente da avifauna tipica di parchi e giardini estesi (A), di ambienti aperti (B) e di aree coltivate (E). Secondariamente troviamo rettili (lucertole, gechi) e chiroterri.

L'area non è coinvolta nella rete ecologica intraurbana, pertanto non vi sono prescrizioni ecologiche e ambientali.
