**denominazione**  
*Repubblica*

**UTOE 12**

**ubicazione**  
*piazza della Repubblica*

## *normativa urbanistica*

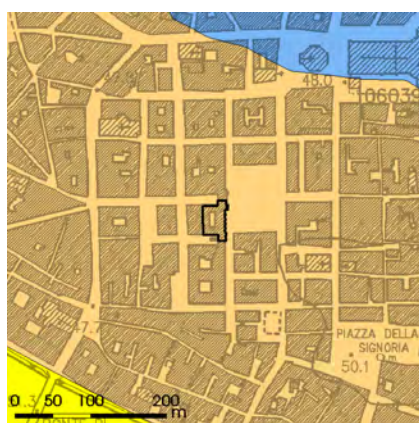
PERICOLOSITÀ IDRAULICA

PI3 elevata

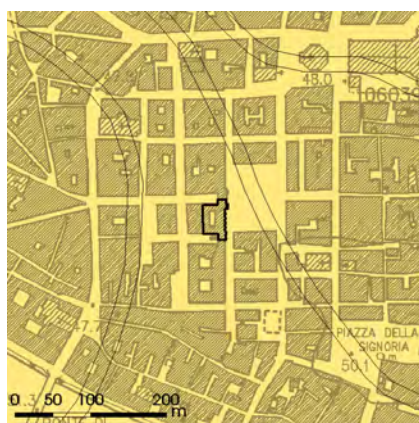
PERICOLOSITÀ SISMICA

##### Sismica

Profondità substrato da pc (m): 0 - 25

Fattore di Amplificazione: 1,5 - 1,6

PS3 elevata

Se l'intervento di restauro e risanamento conservativo prevede alterazioni di qualsiasi tipo di elementi strutturali dell'edificio (solai, ecc.) o aumenti sostanziali del carico sulle fondazioni, in relazione alla bassa profondità del substrato e agli elevati valori del fattore di amplificazione, in sede di intervento edilizio devono essere condotte specifiche indagini geognostiche e geofisiche, volte ad approfondire le problematiche connesse all'amplificazione stratigrafica e a definire la profondità del substrato.
